Öffnen des Brennraums der Thermotop C-Z

Meine Webasto Thermotop C-Z stammt von 2001.

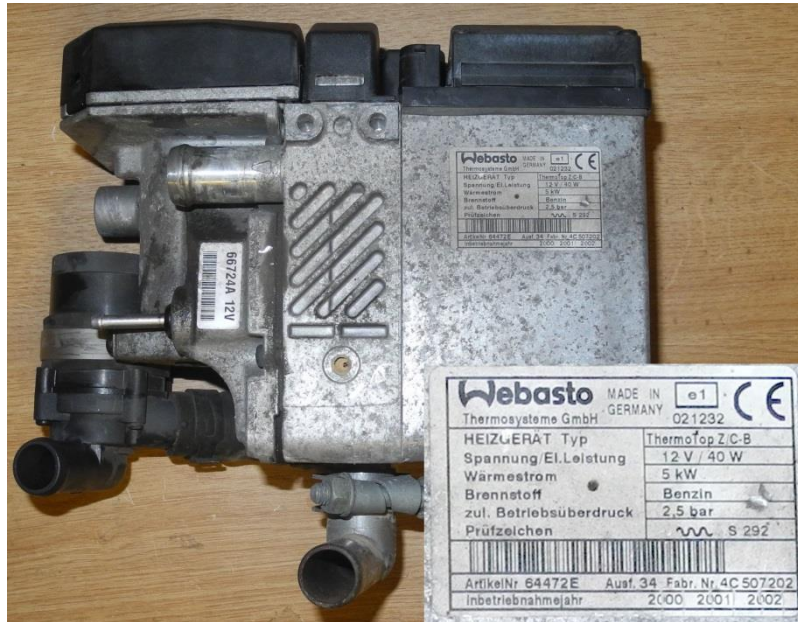
Das Problem meiner Standheizung lag letztlich an einem Platinen- oder Bauteilbruch auf der Steuerplatine. Aber das wusste ich zu diesem Zeitpunkt noch nicht.

Daher wurde hier das Gehäuse geöffnet und die Brennkammer freigelegt.

Anschließend habe ich die Brennkammer gegen eine neue getauscht (leider habe ich davon keine Fotos).

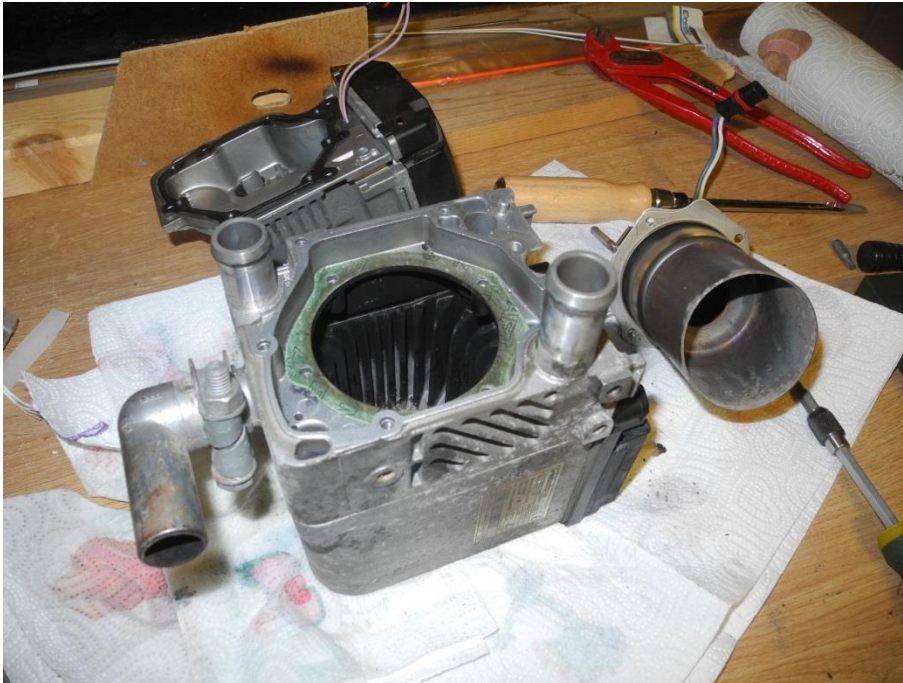
Dies ist der geöffnete Brennraum. Am Boden hat sich, dort wo normalerweise das Vlies sitzt, eine dicke Verkokung gebildet.
